車両情報				
車名	初年度登録	型式	形状	車台番号
いすゞ	平成27年5月	QKG-CYL77A	アルミウイング	CYL77A-7006420
走行	馬力	シフト	ブレーキ	ボディ内寸
705,592km	380PS/279KW	M/T 7速	エア-	長: 9,600 mm 幅: 2,400 mm 高: 2,500 mm 門高: 2,420 mm

上物仕様			
上物名	メーカー	型式「製造番号」	年式
アルミウイング	日本フルーフ	DKL [W9DE282]	平成27年
【備考】 ラッシング2段 庫内灯4ヶ 引出しフック9対 渡し板			
【備考】			
【備考】

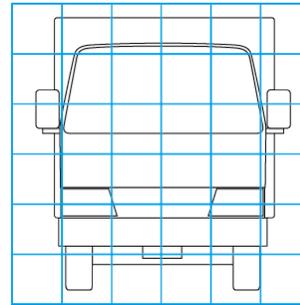
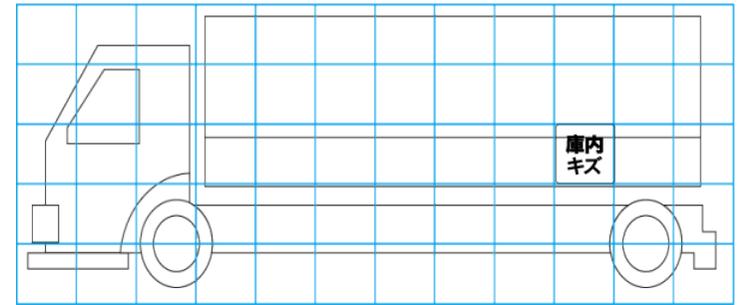
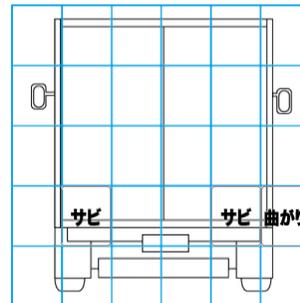
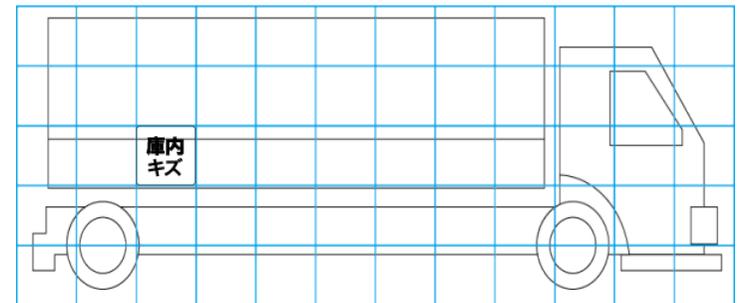
特記事項 キャブ内汚れ サイドガードカバー欠損 リヤバンパーカバー欠損
記録簿 無○

外装状態			
キャブコーション	フレーム番号	フレームのさび	飛石
有	確認済	小	飛石有(リペア可)
