| 車両情報 | | | | |
| 三菱ふそう | 平成26年10月 | TKG-FEA80 | ドライバン | FEA80-530193 |

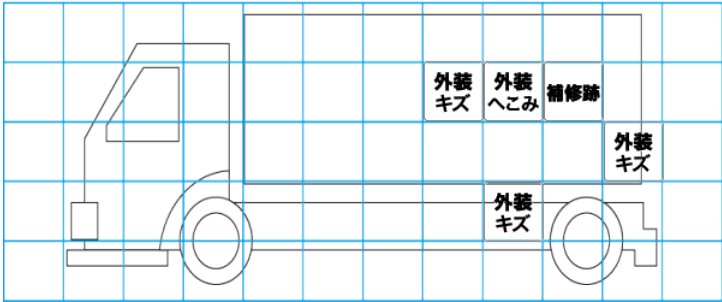
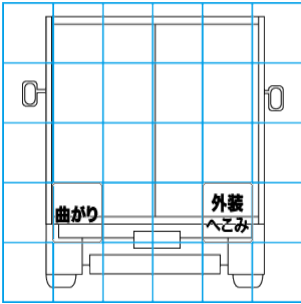
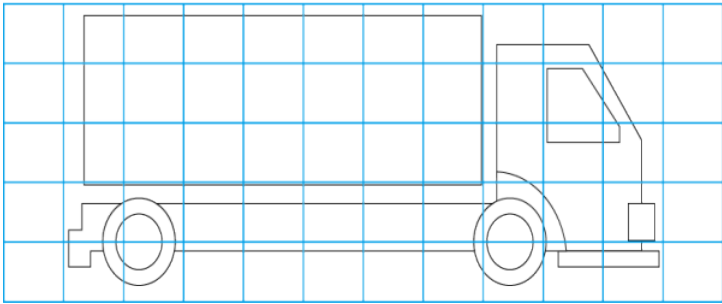
| 外装状態 | | | |
|---|---|---|---|
| 有 | 確認済 | 無 | 点傷有 |

【外装】
