| 車両情報 | | | | | | |
| 三菱ふそう | 平成15年3月 | KL-FY54JTY改 | 放送中継車 | FY54JTY-520096 | | |

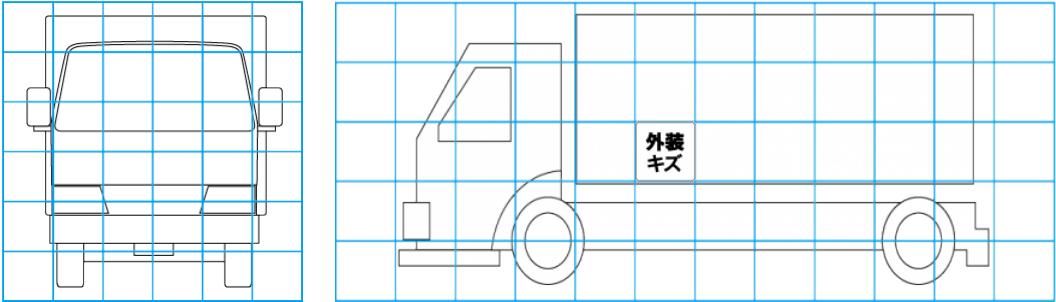
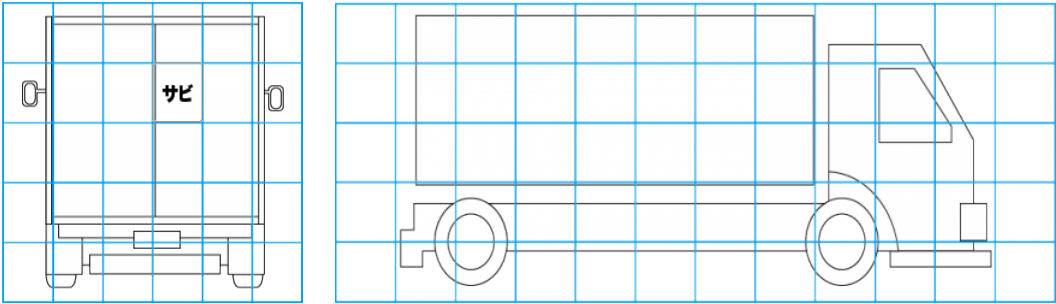
| 上物仕様 | | | |
|---|---|---|---|
| 外装状態 | | | |

| 上物仕様 | | | |
|---|---|---|---|
| キャブコーション | フレーム番号 | フレームのさび | 飛石 |
| 有 | 確認済 | 中 | 点傷有 |
