| 車両情報 | | | | |
| 車名 | 年式 | 型式 | 形状 | 車台番号 |
| 三菱ふそう | 平成27年11月 | TKG-FEB80 | ドライバン | FEB80-541490 |

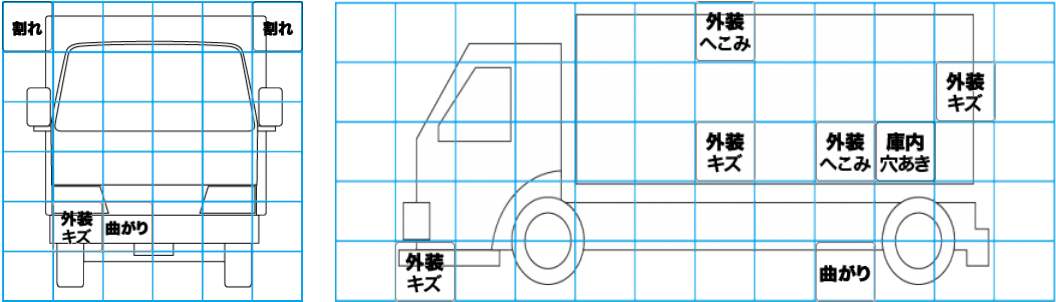
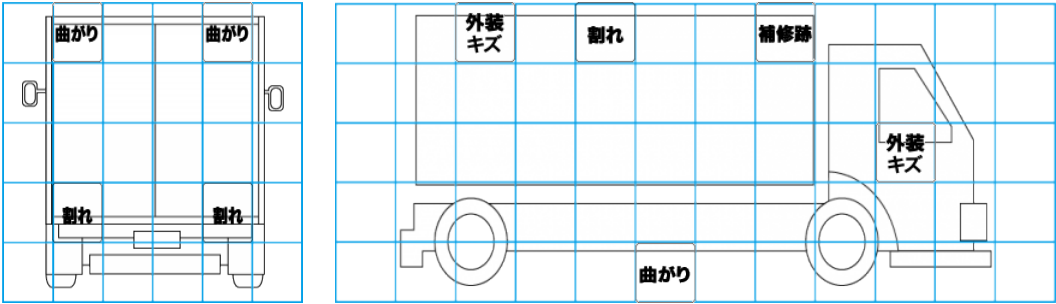
| 上物仕様 | | | |
|---|---|---|---|
| キャブコーション | フレーム番号 | フレームのさび | 飛石 |
| 有 | 確認済 | 無 | 点傷有 |

| 【外装】 | | | | 【ボデー内】 | | | |
| 外装キズ | 外装へこみ | うき | 曲がり | サビ | 補修跡 | 割れ | 庫内キズ |
