| 車両情報 | | | | |
| 三菱ふそう | 平成19年11月 | PDG-FK64F | クレーン付平 | FK64F-720264 |

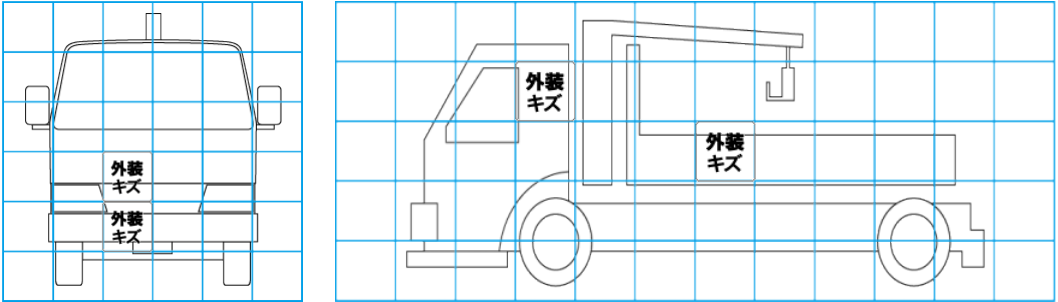
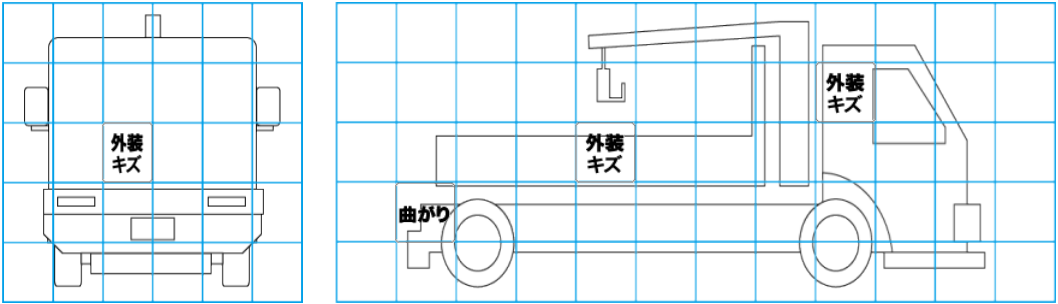
| 外装状態 | | | |
| キャブコーション | フレーム番号 | フレームのさび | 飛石 |
| 有 | 確認済 | 中 | 飛石有(リペア可) |
