| 車両情報 | | | | |
| UDトラックス | 平成27年4月 | QKG-CD5ZA | 冷凍バン | CD5ZA-30934 |

| 持記事項 看板消し跡有り。 |

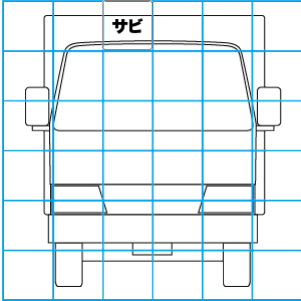
サビ

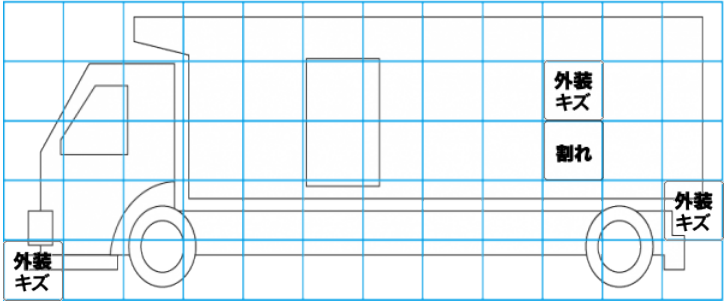
外装キズ  
割れ

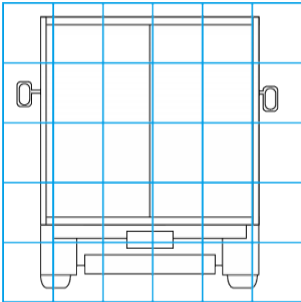
外装キズ

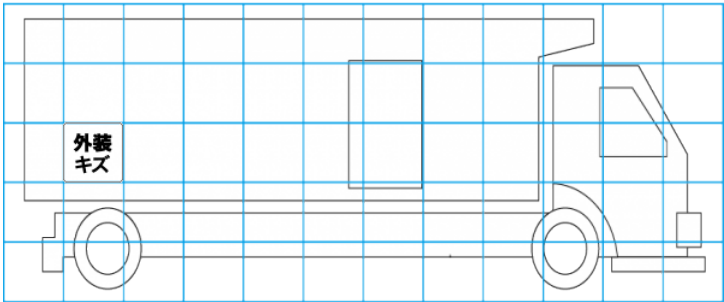
外装キズ
