| 車両情報 | | | | | | |
| いすゞ | 平成25年5月 | TKG-FRR90S2 | 冷凍バン | FRR90-7048176 | | |

◎：良好      ○：通常走行問題なし      △：要修理      ／：装備無し      ※あくまでも当社判断基準によるものです

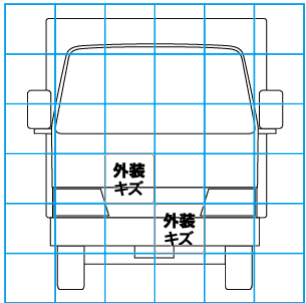
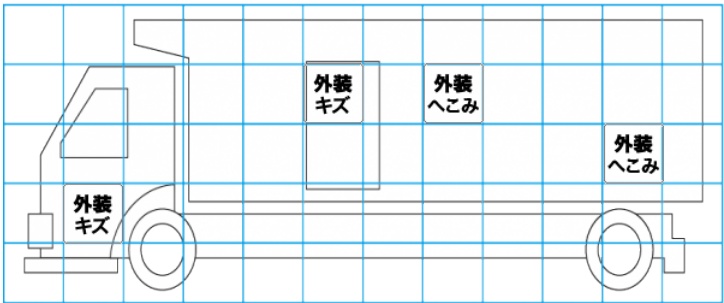
【外装】

| 外装状態 | | | |
|---|---|---|---|
| 有 | 確認済 | 無 | 飛石有(リペア 不可) |
