| 車 両 情 報 | | | | | |
| いすゞ | 平成25年5月 | TKG-FRR90S2 | 冷凍バン | FRR90-7048176 | |

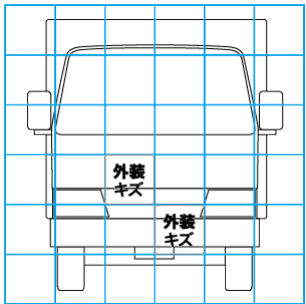
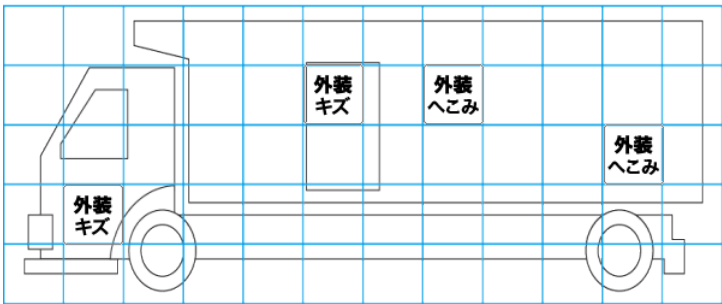
【外装】

| 外装状態 | | | |
|---|---|---|---|
| 有 | 確認済 | 無 | 飛石有(リペア 不可) |
