車両情報				
車名	初年度登録	型式	形状	車台番号
三菱ふそう	平成16年1月	KK-MJ23HE	送迎バス	MJ23HE-21043
走行	馬力	シフト	ブレーキ	ボディ内寸
402,239km	225PS/165KW	M/T 5速	エア	長: mm 幅: mm 高: mm 門高: mm

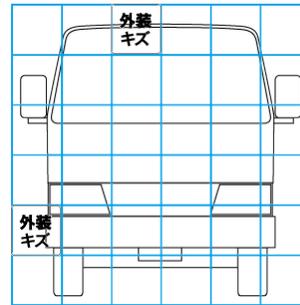
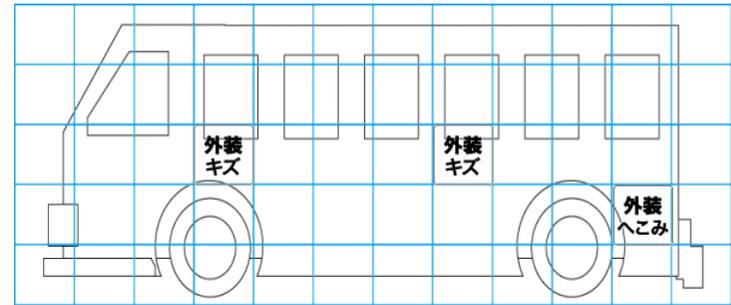
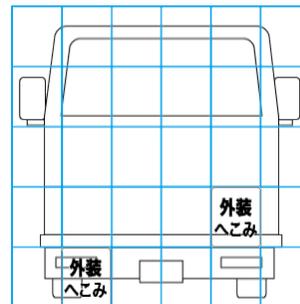
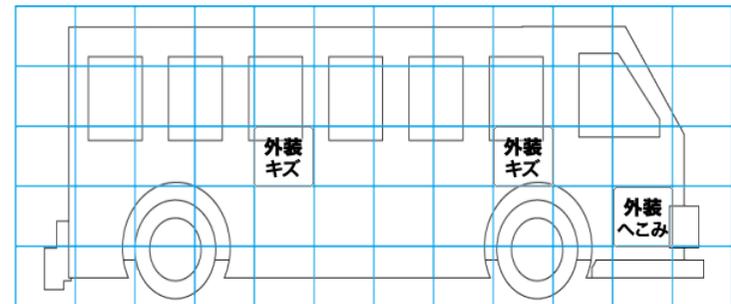
外装状態			
キャブコーション	フレーム番号	フレームのさび	飛石
有	確認済	小	点傷有

【外装】					【ボデー内】					
外装キズ	外装へこみ	うき	曲がり	サビ	補修跡	割れ	庫内キズ	庫内へこみ	庫内穴あき	床汚れ
