| 車両情報 | | | | | | |
| 日野 | 平成27年5月 | TKG-XZU640M | ドライバン | XZU640-0004174 | | |
| 234,058km | 150PS/110KW | M/T 5速 | | パキューム | 長:3,930 mm<br>高:1,950 mm | 幅:1,730 mm<br>門高:1,870 mm |

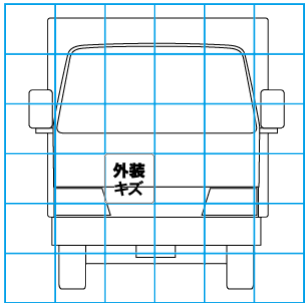
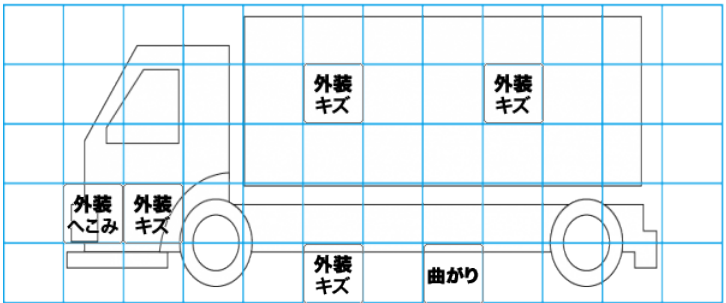
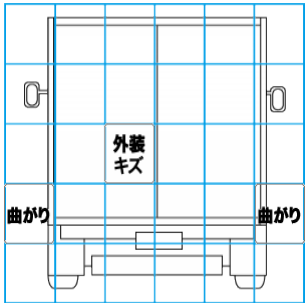
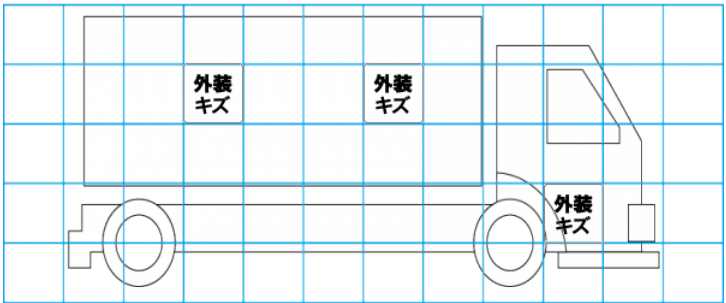
| 上物仕様 | | | |
|---|---|---|---|
| 【備考】ラッシングレール2段。庫内灯2ケ。90度ストッパー。左内張りベニア穴あき有。右リヤ車高灯割れ。右側面看板消し塗装有。 | | | |

| 外装状態 | | | |
|---|---|---|---|
| 有 | 確認済 | 無 | 飛石有(リペア可) |
