車両情報				
車名	初年度登録	型式	形状	車台番号
三菱ふそう	平成19年11月	BDG-FS54JZ	アルミウイング	FS54JZ-550520
走行	馬力	シフト	ブレーキ	ボディ内寸
750,208km	380PS/279KW	A/T イノマツ	エア	長: 9,600 mm 幅: 2,360 mm 高: 2,640 mm 門高: 2,550 mm

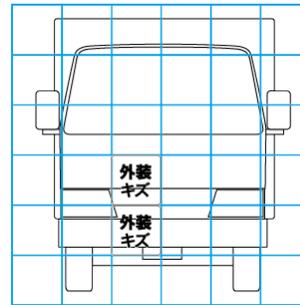
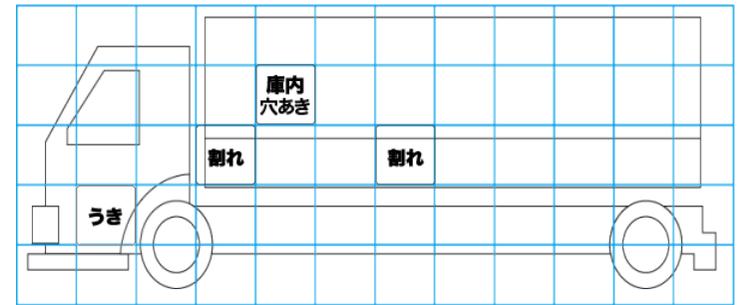
【外装】

外装状態			
キャブコーション	フレーム番号	フレームのさび	飛石
有	確認済	小	飛石有(リペア可)

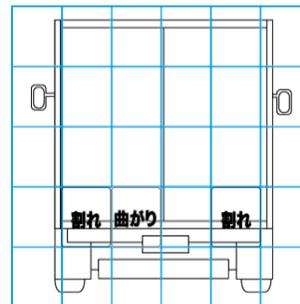
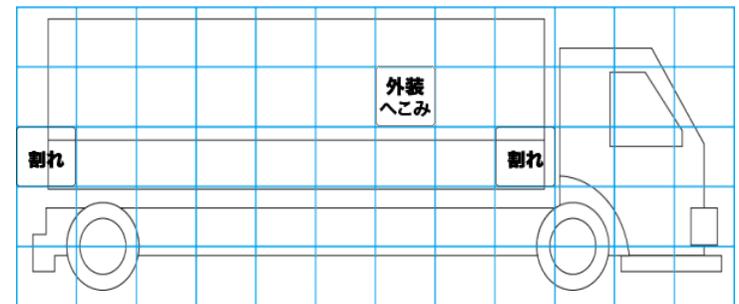
【ボデー内】

上物仕様			
上物名	メーカー	型式「製造番号」	年式
アルミウイング	日本トレクス	07W-10244	平成19年
【備考】 ラッシングレール2段。庫内灯4個(1個不灯)。引出フック9対。前立下柱、各部亀裂。門口下柱、亀裂。ウイングロックプレート部亀裂。煽りロック付近穴あき。庫内雨漏れ有。			
【備考】			
【備考】
