| 車 両 情 報 | | | | | |
| 三菱ふそう | 平成24年1月 | SKG-FK71F | 冷凍ウィング | FK71F-550559 | |

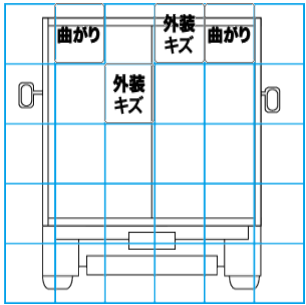
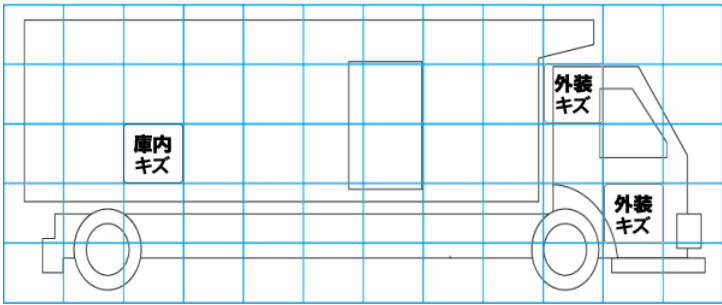
【ボデー内】

| 上物仕様 | | | |
|---|---|---|---|
| 【備考】断熱材：後75mm横35mm。床アルミキーストン、カマボコ型（腐食穴あき有り）。庫内灯4個。水抜き穴前2個後2個。 | | | |
