車両情報				
車名	初年度登録	型式	形状	車台番号
いすゞ	平成25年4月	TKG-FRR90S2	冷凍バン	FRR90-7046293
走行	馬力	シフト	ブレーキ	ボディ内寸
357,941km	210PS/154KW	M/T 6速	エア	長: 6,000 mm 幅: 2,110 mm 高: 2,040 mm 門高: 2,030 mm

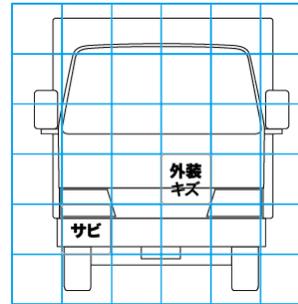
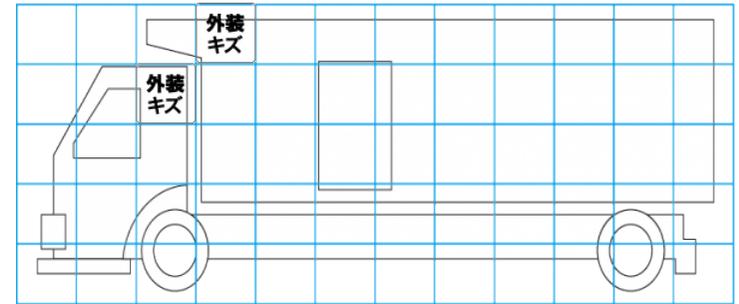
【外装】

外装状態			
キャブコーション	フレーム番号	フレームのさび	飛石
有	確認済	小	飛石有(リペア可)
