∃付:RO4. 12	2/06	<b>()</b> n7 e1	sone 車両:	チェッ	ック	シート	管块	里番号	: 07	7330	<del>6</del> 9
				車両	情:	報					
車名  初年度登録		型式			形状	車台番号					
いすぶ		平成23年8月	BKG-NKR85AD			ダンプ		NK	R85-7019092		
走行		馬力	シフト			ブレーキ		ボディ内寸			
101,009km		150PS/110KW	M/T 6速			バキューム	長: 3,020 高: 370			n 幅:1,59 n 門高:37	
◎:良好	〇:通	常走行問題なし △:	要修理 /	:装備無	<b>乗し</b>	※あくまでも	当社判	断基準によ	るもので	です	
▼ エンジン ■ 電装関係 ▼ キャビン											
点検項目	結果	状態	点検項目	結果		状態	点	検項目	結果	4	犬態
異音 オイル混入	© ©		エアコン スターター	© ©			シー	<b>-</b>	0	へたり 、 ビニール:	汚れ カバー破れ
オイル漏れ	0	•••••	オルタネーター	0	•••••			ドライト	0	ハロゲン	
水混入	©		P/W (運転席)	0	開閉	持キィ音	ウィ	ンカー		左前レン	ズ傷有り
水漏れ	0	•••••	P/W(助手席)	0	•••••	••••••	ワイ	パー	0		
燃料漏れ	0		坂道発進装置	0			ミラ	_	0		
排気	0		異常ランプ	0			_		+ :	8 177	
マフラー	0		オーディオ	0				+ <del>+</del>	走行队		TV 등년
ターボ	0		バックカメラ	/			_		結果	1	犬態
冷却水吹返	0		電格ミラー	/				フサス	0		
<b>r</b>	ミッシ	ョン	ETC	/			エア				
点検項目	結果	<b>状態</b>	タコグラフ	/			パワ		0	#© 40	
ギア鳴き	0		•	上物仕	様		ハン	ドル		擦れ	
ギア抜け	© ©	•••••	点検項目	結果		状態	燃料	タンク	0	スチール 75L

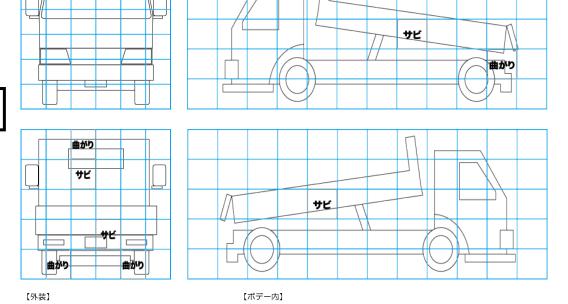
上物仕様							
上物名	メーカー	型式「製造番号」	年式				
ダンプ	新明和工業	DR 2-0110SY 「S 2063324Y」	平成23年				
【備考】コボレーンシート破れ、テープ補修 ボデー床面凹み							
【備考】							
【備考】

外装状態							
キャブコーション	フレーム番号	フレームのさび	飛石				
有	確認済	/]/	点傷有
