車両情報				
車名	初年度登録	型式	形状	車台番号
三菱ふそう	平成25年5月	TKG-FK71F	アルミ平	FK71F-580456
走行	馬力	シフト	ブレーキ	ボディ内寸
372.970km	220PS/162KW	M/T 6速	エア	長: 5,760 mm 幅: 2,150 mm 高: 700 mm 門高: mm

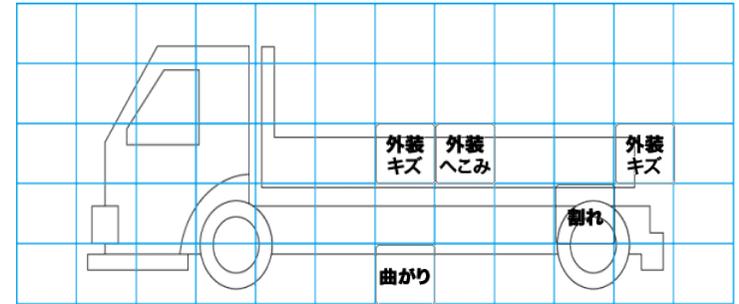
【外装】

特記事項 キャブ内汚れ傷。右フォグランプ不灯。右ステップスカート割れ。シートデッキ付。シフトワイヤー渋り。

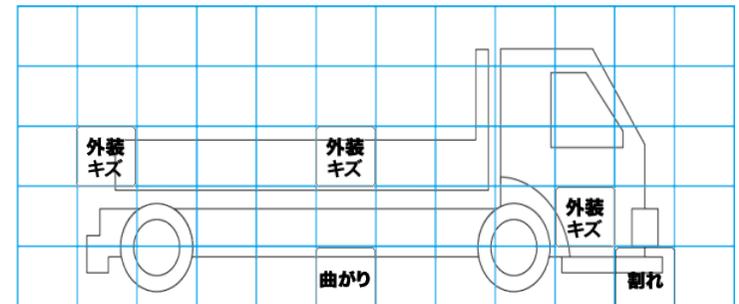
【ボデー内】

上物仕様			
上物名	メーカー	型式「製造番号」	年式
アルミ平	パブコ	3H1-3S	平成25年
【備考】 リヤ左フェンダー割れ。リヤ煽り高さ600mm。			
【備考】			
【備考】
