| 車 両 情 報 | | | | | |
| 三菱ふそう | 平成27年12月 | QPG-FS64VY | 冷凍パン | FS64VY-510051 | |

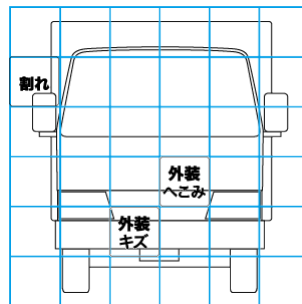
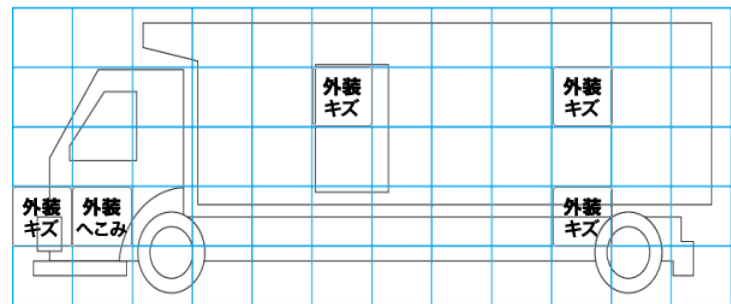
【外装】

特記事項 キャブ内汚れ傷。アイドリングストップ付。右ドアすれ。右コーナパネル取付部割れ。
