| 車 両 情 報 | | | | | |
| 日野 | 平成27年5月 | TKG-XZU640M | ドライバン | XZU640-0004230 | |

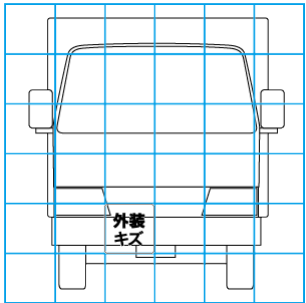
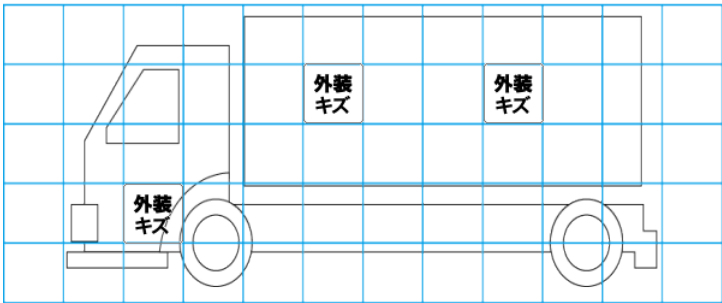
【外装】

| 外装状態 | | | |
|---|---|---|---|
| キャブコーション | フレーム番号 | フレームのさび | 飛石 |
| 有 | 確認済 | 無 | 点傷有 |
