| 車 両 情 報 | | | | | |
| いすゞ | 平成20年11月 | PKG-FRR90S1 | クレーン付平 | FRR90-7008999 | |

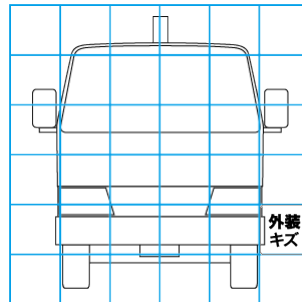
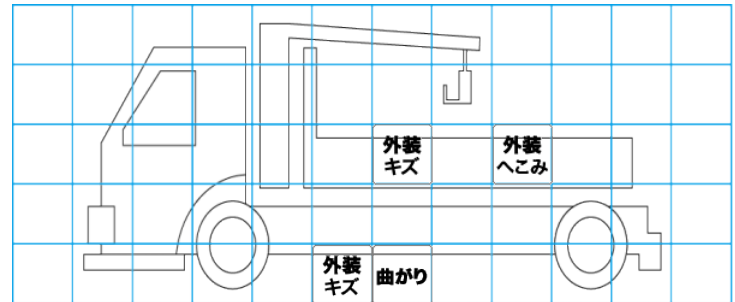
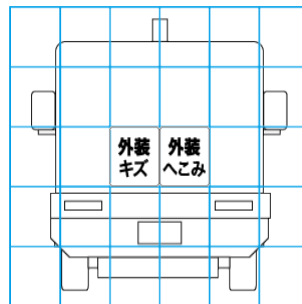
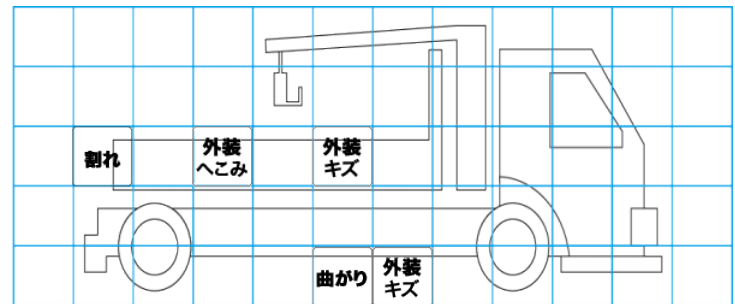
| 上物仕様 | | | |
|---|---|---|---|
| 【備考】サイドアオリローブ穴4対。右リヤ横ネタ腐食折れ（テール脱落）。 | | | |

| 外装状態 | | | |
|---|---|---|---|
| 有 | 確認済 | 無 | 点傷有 |
