車両情報				
車名	初年度登録	型式	形状	車台番号
三菱ふそう	平成16年7月	KL-FQ61FM	ドライバン	FQ61FM-765079
走行	馬力	シフト	ブレーキ	ボディ内寸
570,586km	270PS/199KW	M/T 6速	エア	長: 6,250 mm 幅: 2,380 mm 高: 2,010 mm 門高: 1,950 mm

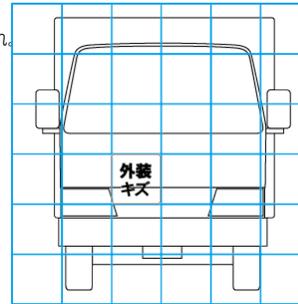
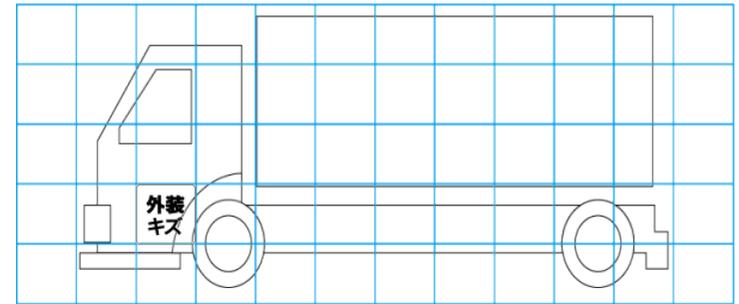
【外装】

外装状態			
キャブコーション	フレーム番号	フレームのさび	飛石
有	確認済	無	点傷有
