| 車 両 情 報 | | | | | |
| UDトラック | 平成26年8月 | KQG-CD5ZE | 冷凍ウィング | CD5ZE-30004 | |

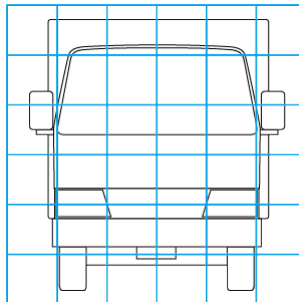
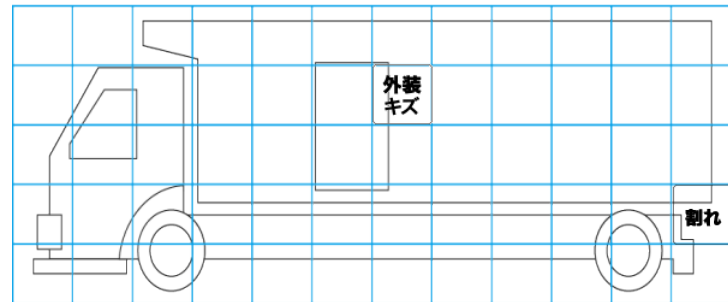
【外装】

| 外装状態 | | | |
|---|---|---|---|
| 有 | 確認済 | 小 | 飛石有(リペア 不可) |
