| 車 両 情 報 | | | | |
| 日野 | 令和 1年4月 | 2PG-FR1AHG | 冷凍バン | FR1AH-102469 |

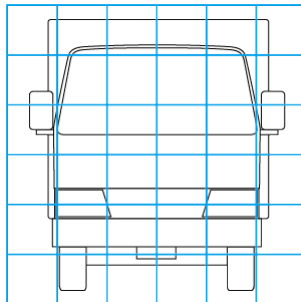
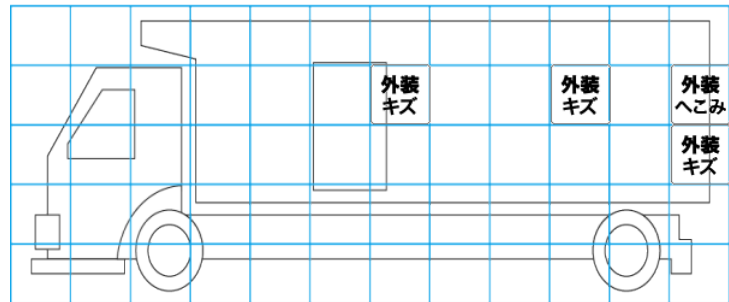
【外装】

| 外装状態 | | | |
|---|---|---|---|
| 有 | 確認済 | 無 | 飛石有(リペア 不可) |
