車両情報				
車名	初年度登録	型式	形状	車台番号
三菱ふそう	平成22年11月	LKG-FU55VZ	冷凍パン	FU55VZ-500049
走行	馬力	シフト	ブレーキ	ボディ内寸
694,370km	380PS/KW	A/T イノマツ	エア	長: 9,300 mm 幅: 2,280 mm 高: 2,250 mm 門高: 2,200 mm

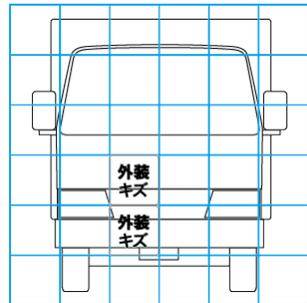
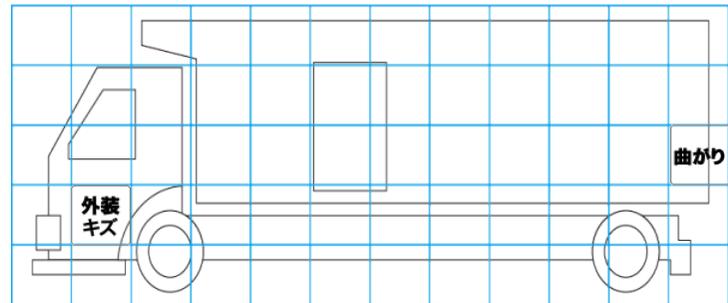
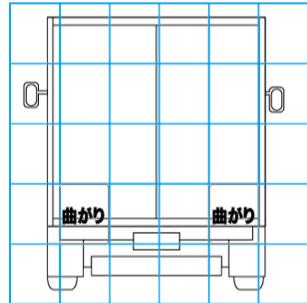
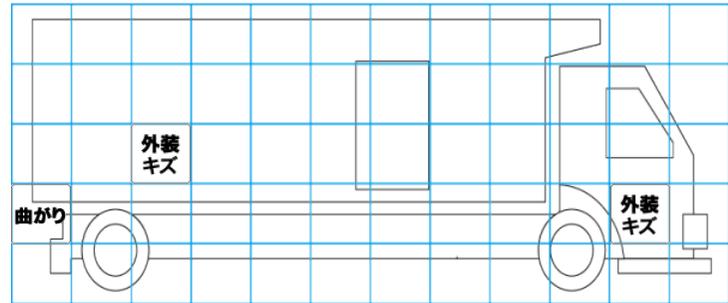
外装状態			
キャブコーション	フレーム番号	フレームのさび	飛石
有	確認済	小	飛石有(リペア 不可)
