| 車 両 情 報 | | | | | |
| 車名 | 初年度登録 | 型式 | 形状 | 車台番号 | |
| 三菱ふそう | 平成29年5月 | QPG-FU65VZ | 冷凍パン | FU65VZ-520168 | |

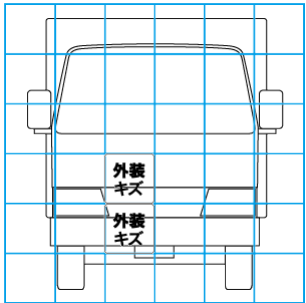
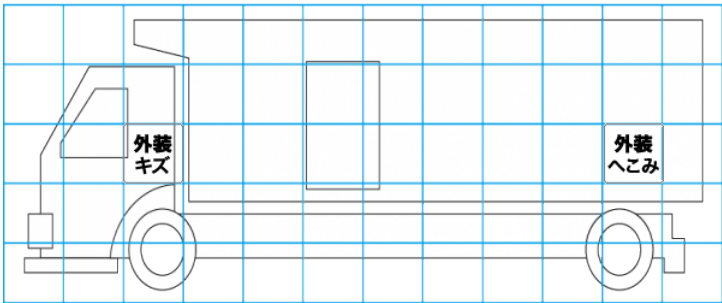
【外装】

| 外装状態 | | | |
|---|---|---|---|
| 有 | 確認済 | 小 | 飛石有(リペア 不可) |
