| 車両情報 | | | | |
| 三菱ふそう | 平成26年8月 | QKG-FS54VZ | アルミウイング | FS54VZ-532733 |

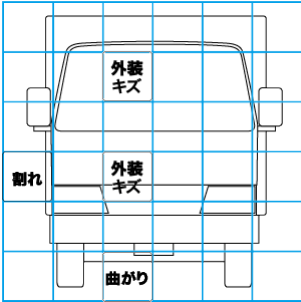
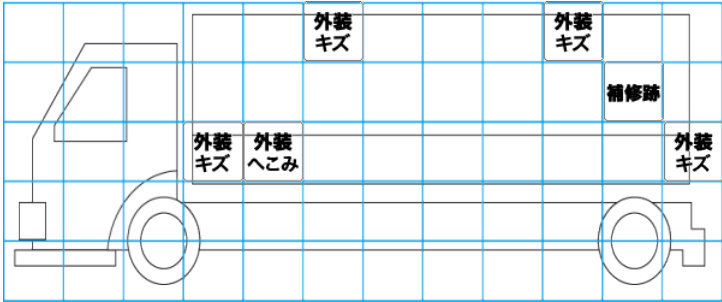
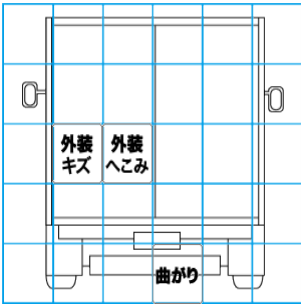
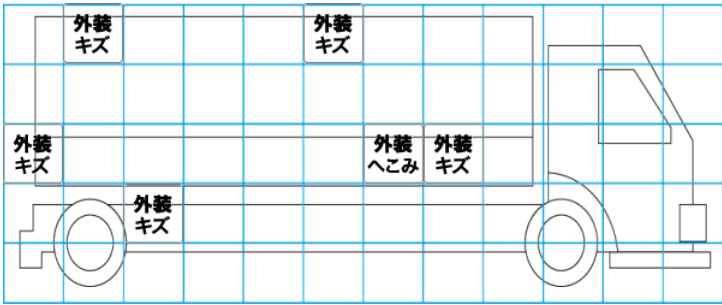
| 外装状態 | | | |
| キャブコーション | フレーム番号 | フレームのさび | 飛石 |
| 有 | 確認済 | 無 | 飛石有(リヘア 可) |

| 外装キズ | 外装へこみ | うき | 曲がり | サビ | 補修跡 | 割れ | 庫内キズ | 庫内へこみ | 庫内穴あき | 床汚れ |
