| 車 両 情 報 | | | | | |
| 日野 | 平成18年12月 | KS-FS1EZWG | クレーン付平 | FS1EZW-10418 | |

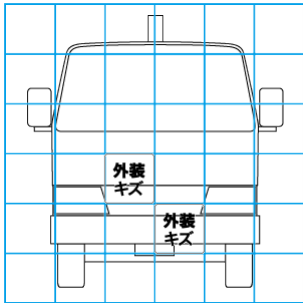
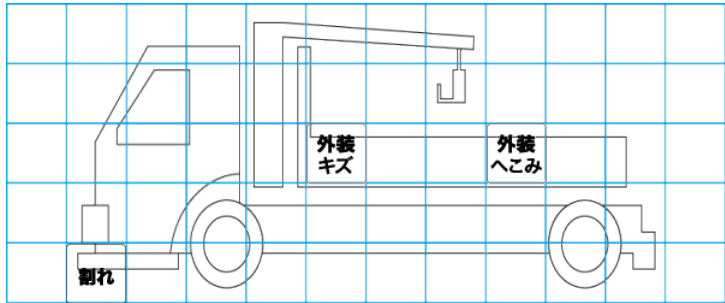
【外装】

特記事項 キャブ内汚れ傷。フレーム腐食穴あき有。クロスメンバー錆大。  
記録簿 有 (H19/12~R2/12)
