| 車 両 情 報 | | | | | |
| いすゞ | 平成27年10月 | TRG-NLR85AN | ドライバン | NLR85-7021260 | |

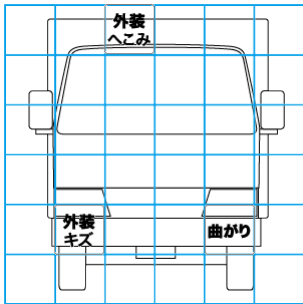
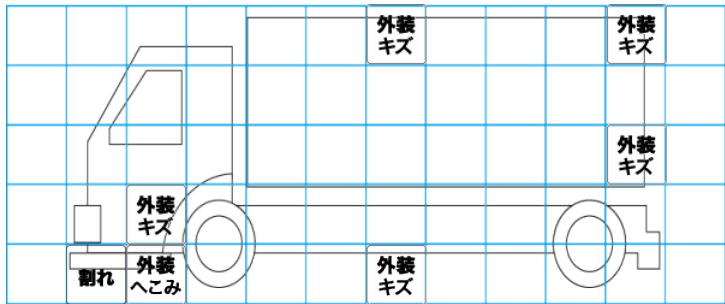
【外装】

特記事項 \*R2/4/10、115106Kmクラッチオーバーホール済。キャブ内汚れ傷。アイドリングストップ付。左ステップ割れ。フロントグリルグロメット欠品。ルーフヘコミ有。
