車両情報				
車名	初年度登録	型式	形状	車台番号
いすゞ	平成28年8月	TKG-NPR85YN	冷凍パン	NPR85Y-7012881
走行	馬力	シフト	ブレーキ	ボディ内寸
368,294km	150PS/110KW	A/T スムーサー	パキュム	長: 5,260 mm 幅: 1,970 mm 高: 2,030 mm 門高: 1,850 mm

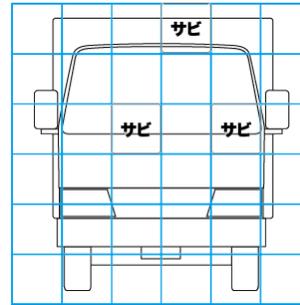
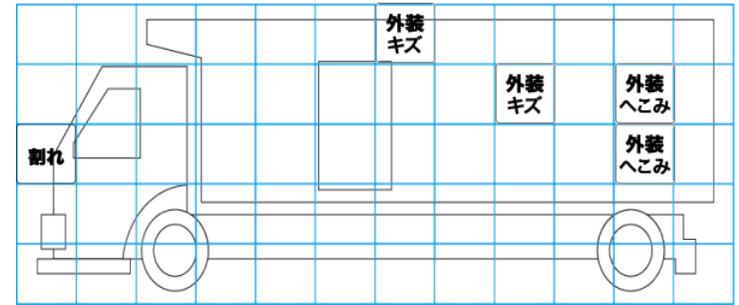
【外装】

外装状態			
キャブコーション	フレーム番号	フレームのさび	飛石
有	確認済	小	点傷有
