車両情報				
車名	初年度登録	型式	形状	車台番号
三菱ふそう	平成23年3月	LKG-FV50VZ	クレーン付平	FV50VZ-500113
走行	馬力	シフト	ブレーキ	ボディ内寸
554,293km	380PS/279KW	M/T 7速	エア	長: 8,800 mm 幅: 2,350 mm 高: 370 mm 門高: mm

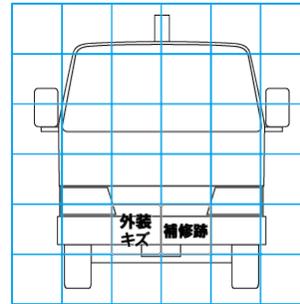
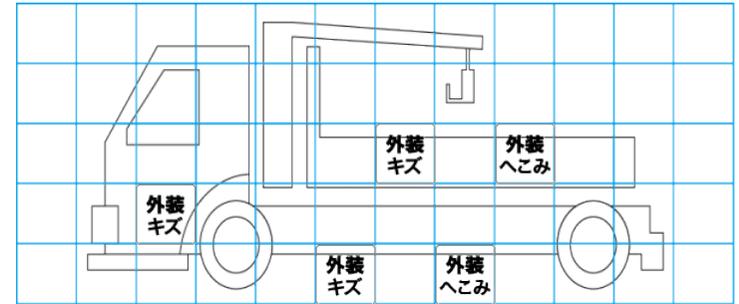
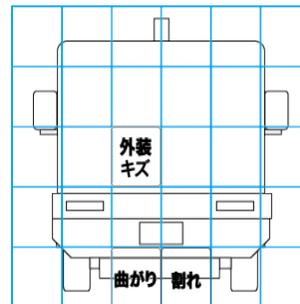
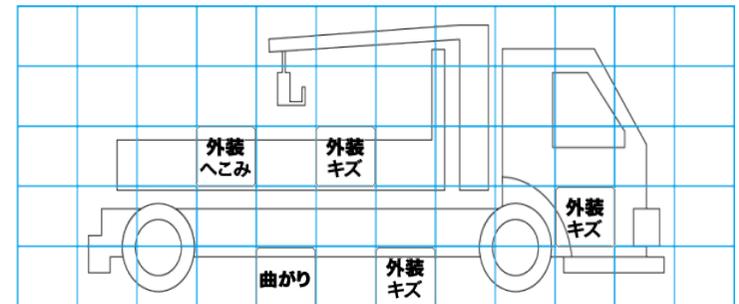
特記事項 キャブ内汚れ傷。タコグラフ欠品。フロント右コーナーパネル取付割れ。

外装状態			
キャブコーション	フレーム番号	フレームのさび	飛石
有	確認済	小	点傷有
