| 車 両 情 報 | | | | | |
| いすゞ | 平成29年10月 | KQG-CYL77B | 冷凍ウィング | CYL77B-7003446 | |

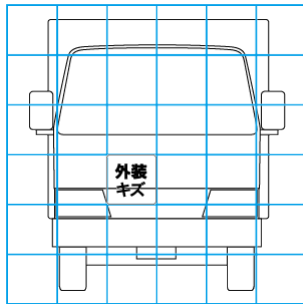
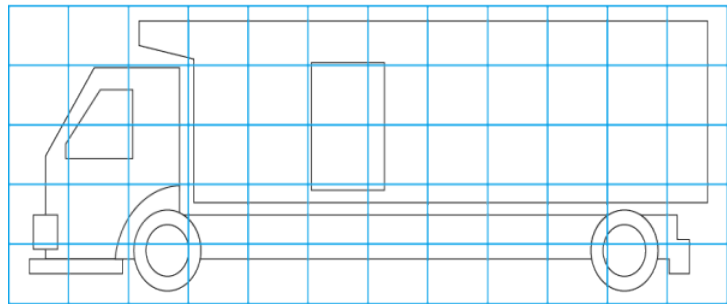
【外装】

| 外装状態 | | | |
|---|---|---|---|
| 有 | 確認済 | 小 | 点傷有 |
