| 車 両 情 報 | | | | |
| いすゞ | 平成30年4月 | 2PG-CYJ77C | アルミウイング | CYJ77C-7003185 |

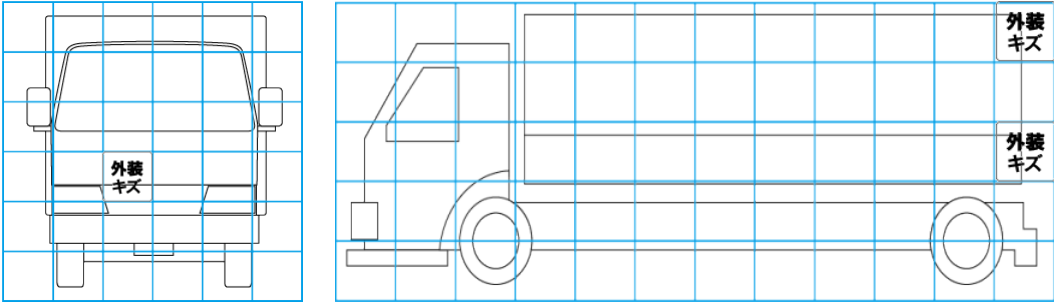
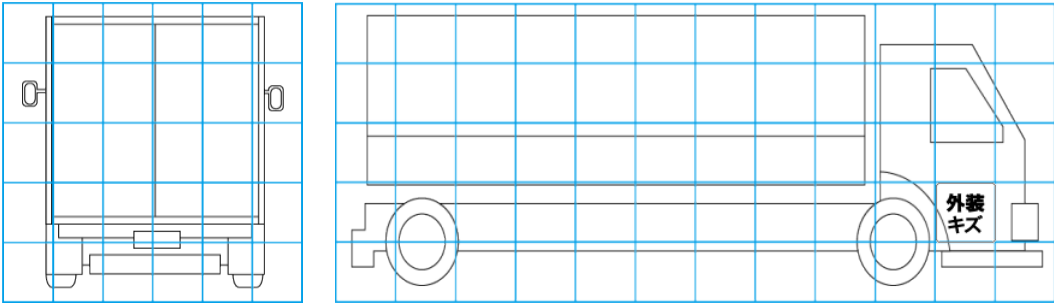
| 外装状態 | | | |
| キャブコーション | フレーム番号 | フレームのさび | 飛石 |
| 有 | 確認済 | 無 | 点傷有 |
