| 車 両 情 報 | | | | | |
| 三菱ふそう | 平成23年10月 | SKG-FBA20 | ドライバン | FBA20-502046 | |

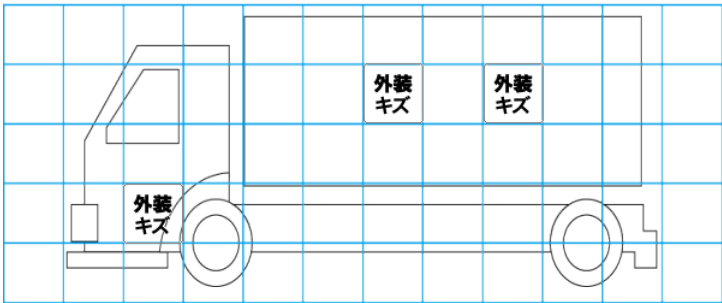
【外装】

特記事項 キャブ内汚れ傷。フロント左右ショックアブソーバーオイル漏れ。

| 外装状態 | | | |
|---|---|---|---|
| 有 | 確認済 | 無 | 飛石有(リペア 可) |
