管理番号：1233039

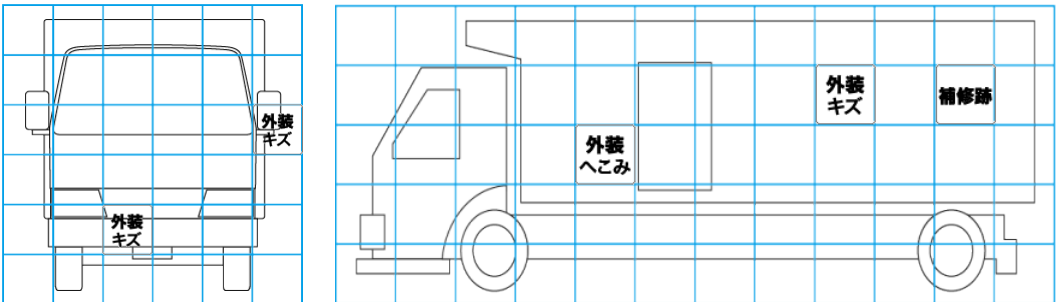
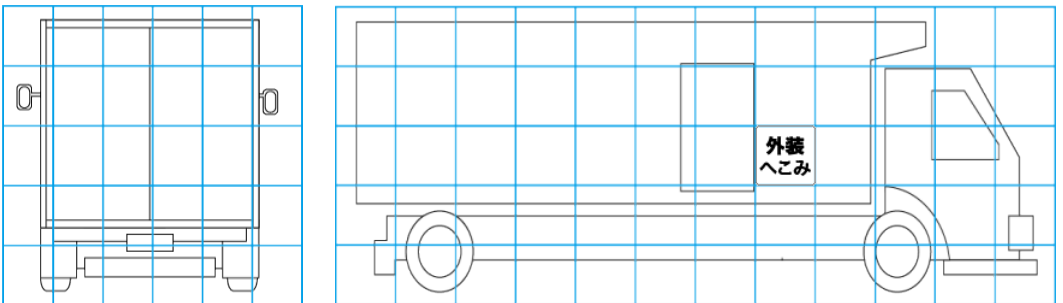
| 【外装】 | | | 【ボデー内】 | | | | | | | |
| 外装キズ | 外装へこみ | うき | 曲がり | サビ | 補修跡 | 割れ | 庫内キズ | 庫内へこみ | 庫内穴あき | 床汚れ |
