| 車 両 情 報 | | | | | |
| いすゞ | 平成24年11月 | TKG-FRR90T2 | ドライバン | FRR90-7041766 | |
| 448,846km | 210PS/154KW | A/T スムーサー 6速 | エア- | 長:8,760 mm<br>高:2,230 mm | 幅:2,370 mm<br>門高:2,170 mm |

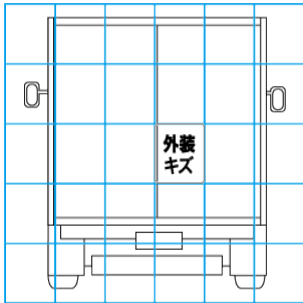
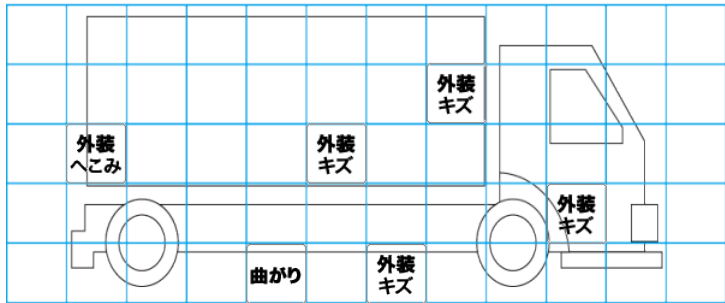
【ボデー内】

| 上物仕様 | | | |
|---|---|---|---|
| 【備考】ラッシングレール1段。庫内灯4ケ。前立て下部2重張り。側面内張割れ、穴あき。 | | | |
