| 車 両 情 報 | | | | |
| 日野 | 平成28年9月 | QPG-FR1EZE | 冷凍ウィング | FR1EZE-10320 |

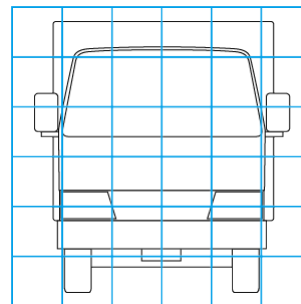
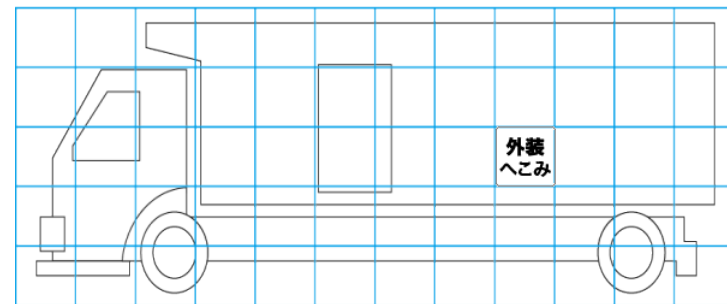
【外装】

| 外装状態 | | | |
|---|---|---|---|
| 有 | 確認済 | 小 | 点傷有 |
