管理番号：

| 外装状態 | | | |

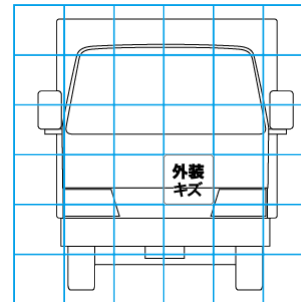
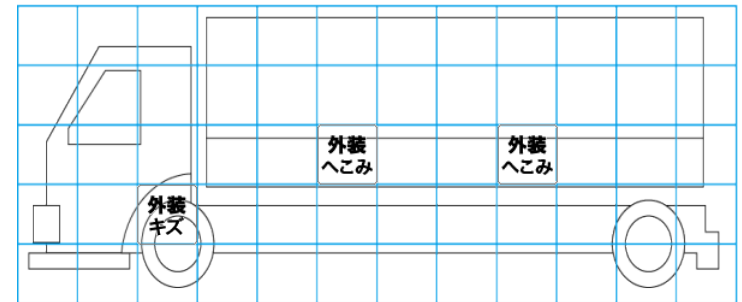
【外装】

特記事項 キャブ内汚れ、ボデー門口両サイド割れ
