車両情報				
車名	初年度登録	型式	形状	車台番号
日野	平成26年11月	QPG-FW1EXEG	冷凍バン	FW1EXE-11332
走行	馬力	シフト	ブレーキ	ボディ内寸
1,002,879km	380PS/279KW	M/T 7速	エア	長: 9,340 mm 幅: 2,270 mm 高: 2,470 mm 門高: 2,430 mm

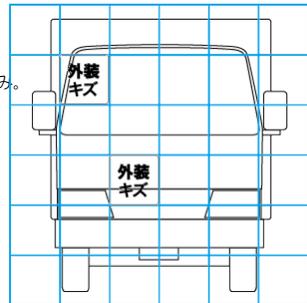
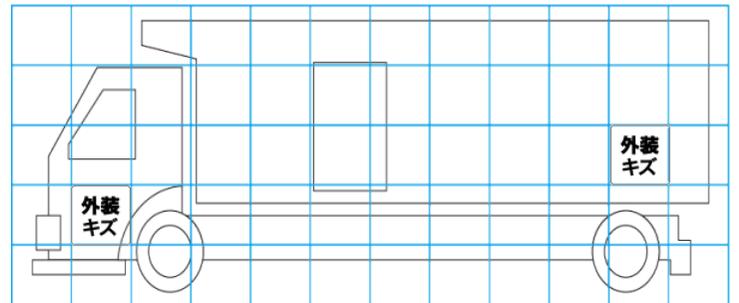
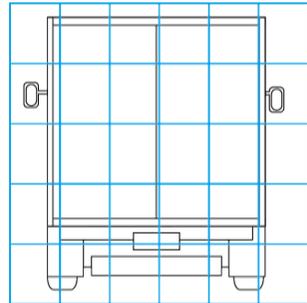
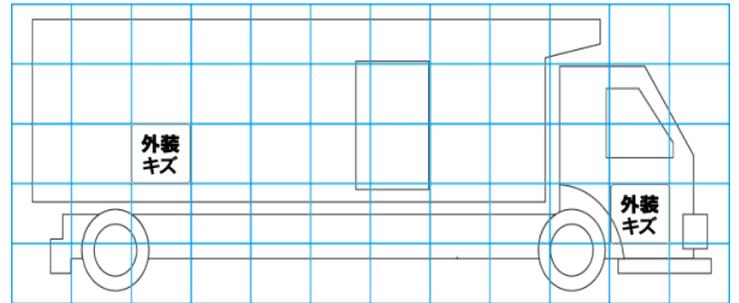
**特記事項** キャブ内汚れ傷。左右ドア灰皿蓋欠品。蛍光灯不灯。コントロールバルブエア漏れ有。  
スターターキー1本。スベアキー1本。ポデーキー3本。尿素タンクキャップキー2本。  
**記録簿** 無()

外装状態			
キャブコーション	フレーム番号	フレームのさび	飛石
有	確認済	無	飛石有(リペア 不可)
