| 車 両 情 報 | | | | | |
| いすゞ | 平成24年9月 | LKG-CYL77A | アルミウィング | CYL77A-7002149 | |

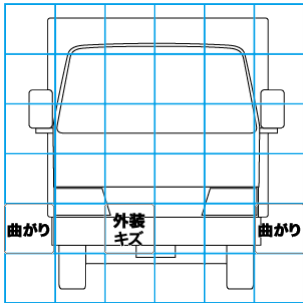
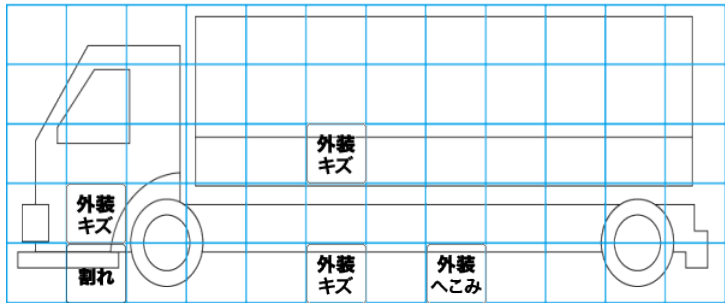
【外装】

特記事項 キャブ内汚れ傷。運転席側ステップ曲り割れ。助手席側ステップスカート割れ。  
スターターキー1本、スペアキー1本、ボデーキー3本。
