| 車両情報 | | | | | |
| 三菱ふそう | 平成29年4月 | QPG-FS64VZ | アルミウイング | FS64VZ-523137 | |

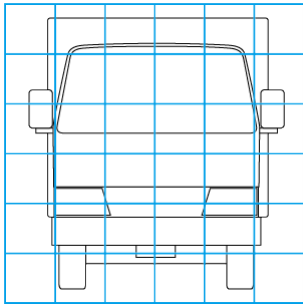
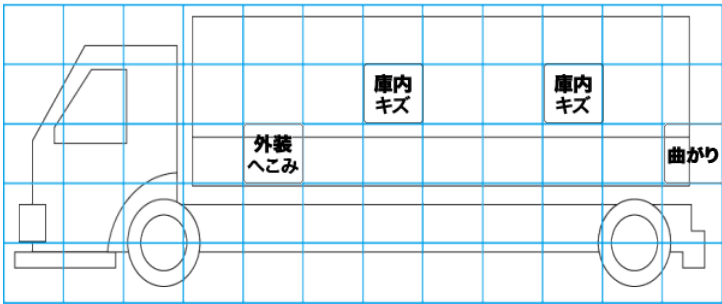
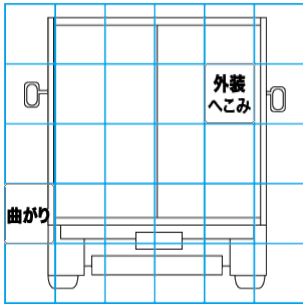
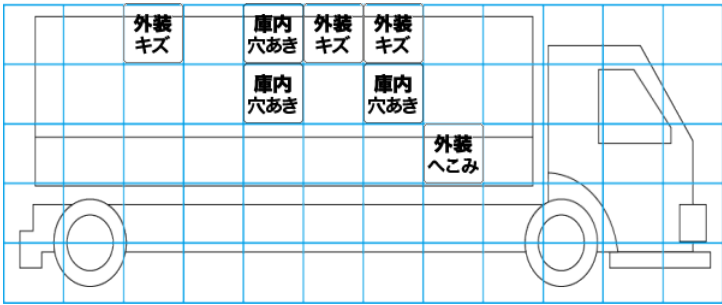
| 外装状態 | | | |
|---|---|---|---|
| 有 | 確認済 | 小 | 飛石有(リペア可) |

| 外装キズ | 外装へこみ | うき | 曲がり | サビ | 腐修跡 | 割れ | 庫内キズ | 庫内へこみ | 庫内穴あき | 床汚れ |
