| 車両情報 | | | | |
| いすゞ | 平成28年2月 | TPG-NPR85YN | 保冷バン | NPR85Y-7011250 |

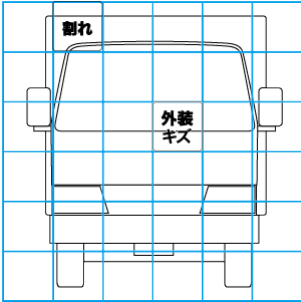
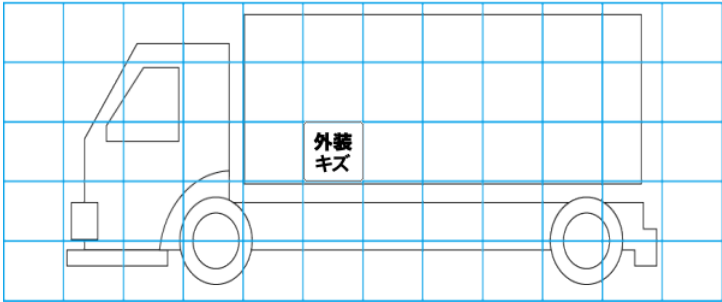
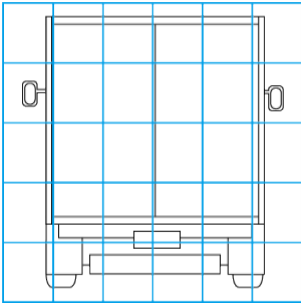
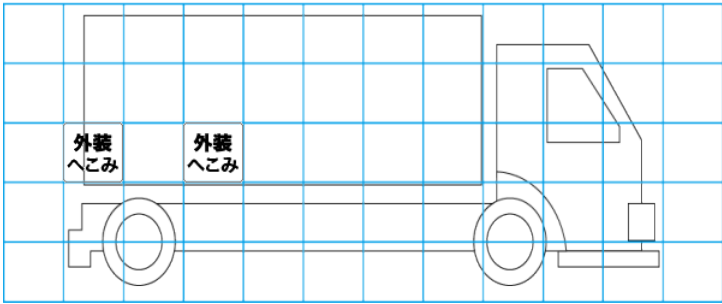
特記事項 ※助手席側フロント縦根太錆割れ。（写真添付）。エンジンキー2本、ボディーキー2本、12/12車載済（西村）、運転室金庫開かず（キー無し）、運転席灰皿欠品。
