| 車 両 情 報 | | | | | |
| いすゞ | 平成29年5月 | QKG-CYY77BY | 冷凍パン | CYY77BY-7000112 | |

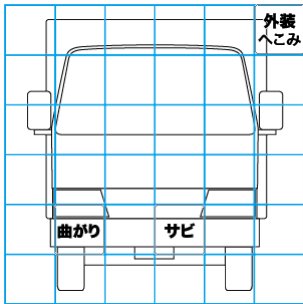
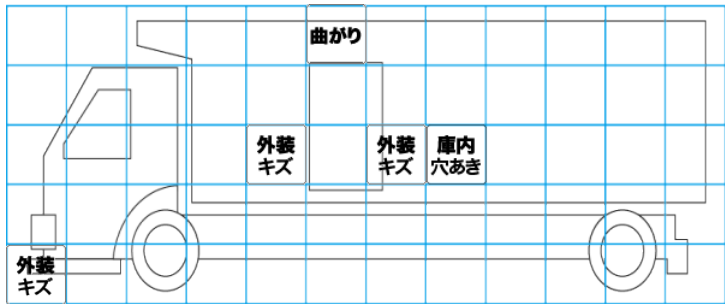
【外装】

| 外装状態 | | | |
|---|---|---|---|
| 有 | 確認済 | 無 | 点傷有 |
