| 車 両 情 報 | | | | |
| 三菱ふそう | 平成28年8月 | QPG-FP64VDR | トラクタ | FP64VD-520431 |

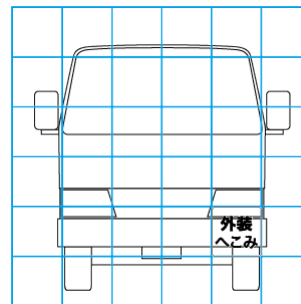
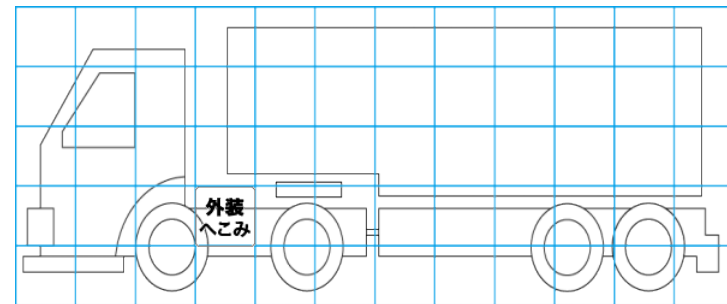
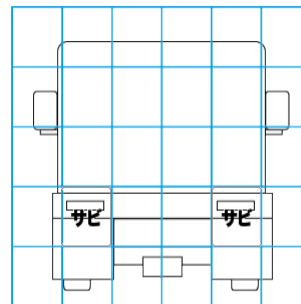
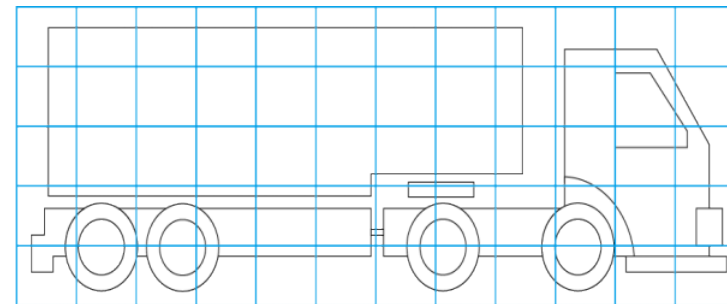
【外装】

特記事項 キーレスキー1本、キャブ内汚れ、インパネポケット欠損、踊り場工具箱へこみ有、燃料タンクへこみ有 スライダー曲がり有り  
※ナンバー灯欠品

| 外装状態 | | | |
|---|---|---|---|
| 有 | 確認済 | 中 | 点傷有 |
