車両情報				
車名	初年度登録	型式	形状	車台番号
いすゞ	平成25年9月	QKG-CYJ77A	アルミウイング	CYJ77A-7007169
走行	馬力	シフト	ブレーキ	ボディ内寸
924,418km	380PS/279KW	M/T 7速	エア	長: 9,610 mm 幅: 2,360 mm 高: 2,650 mm 門高: 2,580 mm

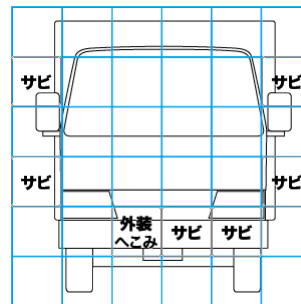
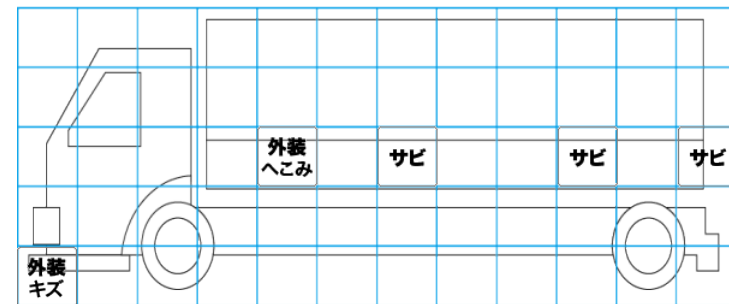
【外装】

外装状態			
キャブコーション	フレーム番号	フレームのさび	飛石
有	確認済	小	飛石有(リペア可)
