| 車 両 情 報 | | | | | | |
| 三菱ふそう | 平成22年8月 | PDG-FK62FZ | 塵芥車 | FK62FZ-540257 | | |

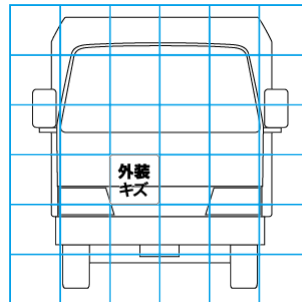
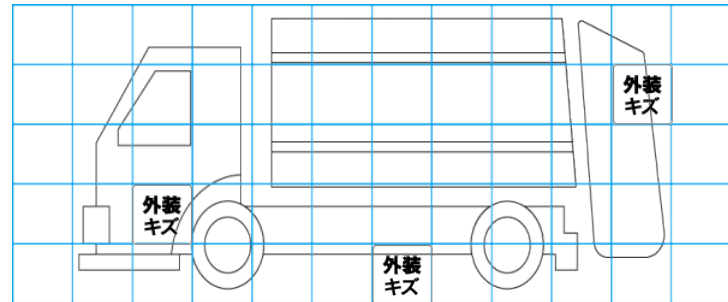
【外装】

特記事項 キャブ内汚れ、傷、フロアマット破れ。右ドアすれ。右ステップカバー割れ。スターターキー1本、スペア無。  
12/15鍵車載済み(根岸)
