車両情報					
車名	初年度登録	型式	形状	車台番号	
三菱ふそう	平成30年11月	2RG-FP74HER	トラクタ	FP74HE-500160	
走行	馬力	シフト	ブレーキ	ボディ内寸	
405,772km	460PS/338KW	A/T シフトパイロット	エア	長: mm 高: mm	幅: mm 門高: mm

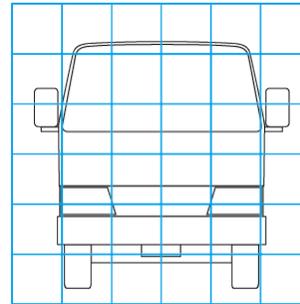
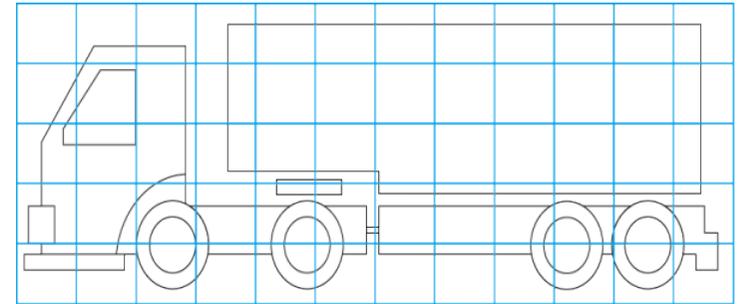
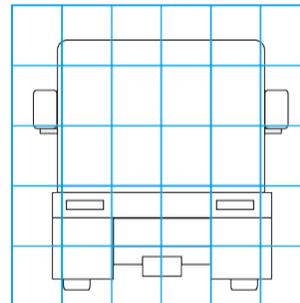
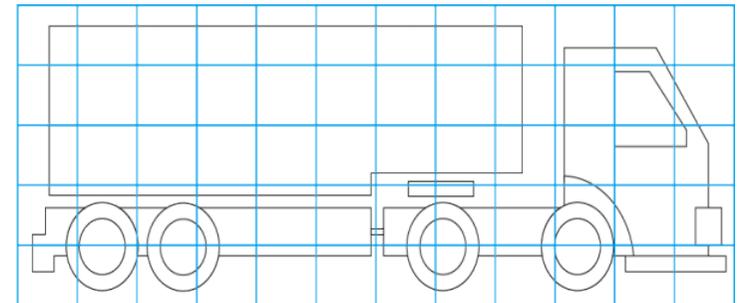
外装状態			
キャブコーション	フレーム番号	フレームのさび	飛石
有	確認済	小	点傷有
