| 車 両 情 報 | | | | | |
| 三菱ふそう | 平成23年11月 | SKG-FK61F | アルミウィング | FK61F-550410 | |

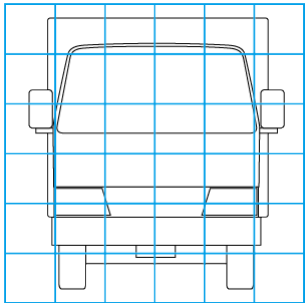
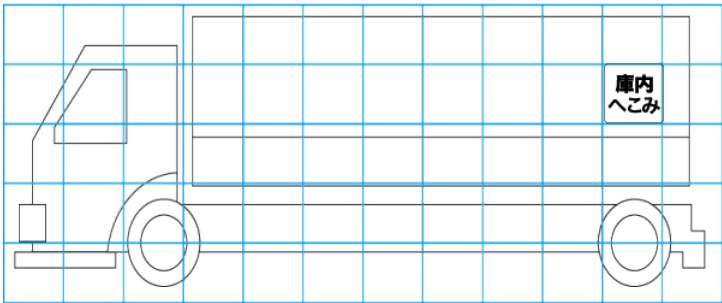
【外装】

特記事項 キャブ内汚れ エンジンキー3本 ボデーキー2本 キーレス1本（作動不良）、11/15車載済み（河野） Rバンパーカバー欠損  
記録簿 有（R3/3～R4/9）

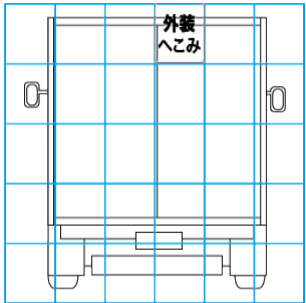
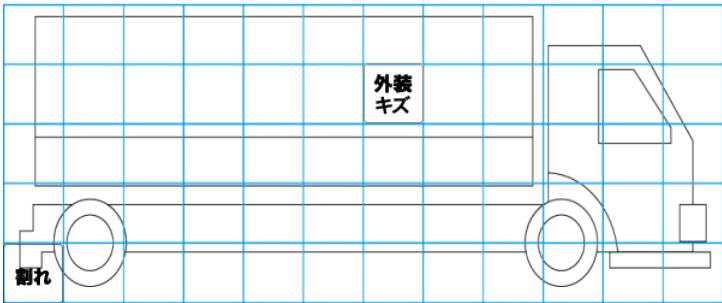
【ボデー内】

| 上物仕様 | | | |
|---|---|---|---|
| 【備考】ラッシング2段 引出しフック5対 内張汚れ | | | |
