車両情報				
車名	初年度登録	型式	形状	車台番号
いすゞ	平成23年12月	SKG-FRR90T2	ドライバン	FRR90-7028843
走行	馬力	シフト	ブレーキ	ボディ内寸
609.411km	240PS/177KW	M/T 6速	エア	長: 6,700 mm 幅: 2,360 mm 高: 2,310 mm 門高: 2,240 mm

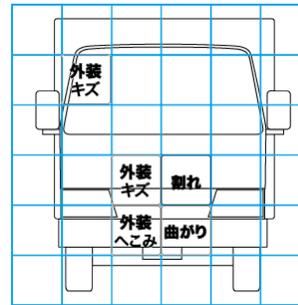
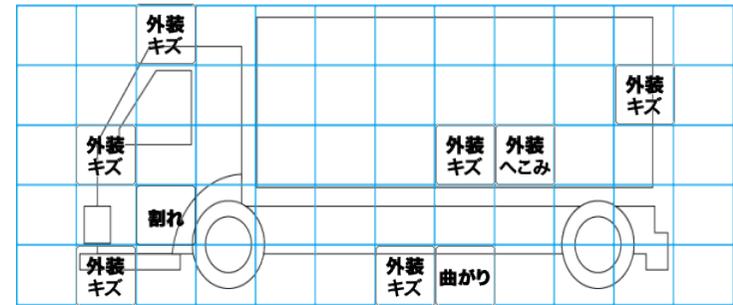
【外装】

外装状態			
キャブコーション	フレーム番号	フレームのさび	飛石
有	確認済	無	飛石有(リペア 不可)
