日付: R2. 10/31

# 車両チェックシート

| 車両情報 | | | | |
|---|---|---|---|---|
| フルハーフ | H13.9 | | FPR239A-72143 | セミトレーラー<br>チブロック |

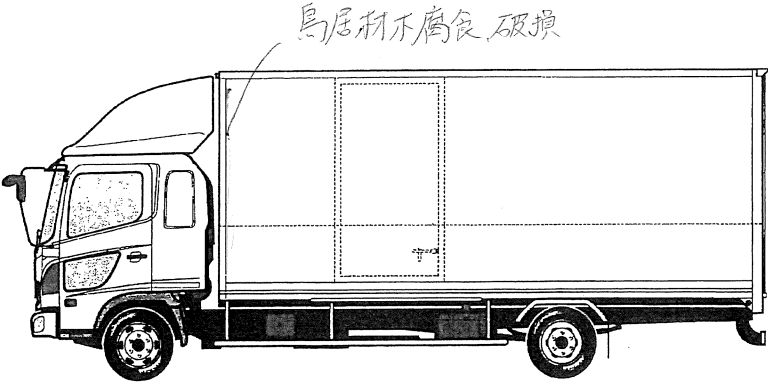
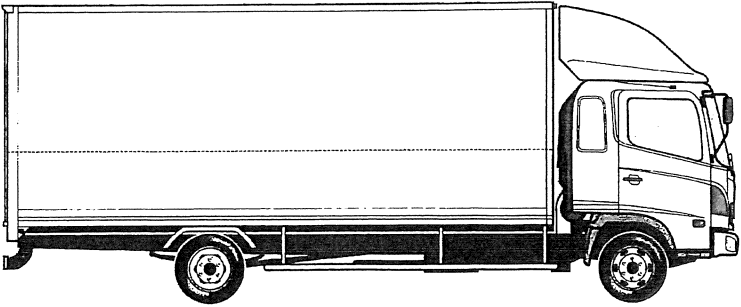
・ 床面修復箇所多数  
・ 床面腐食穴空き
