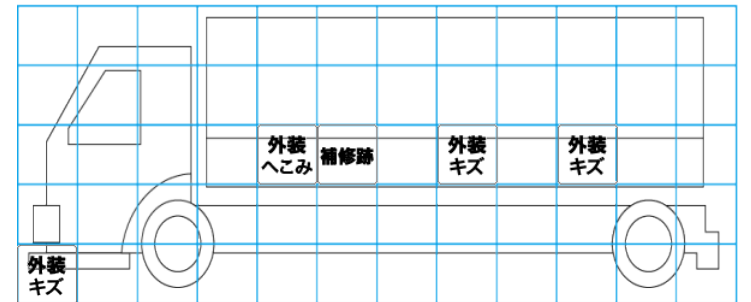
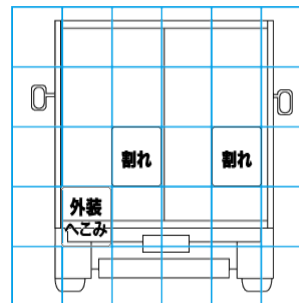
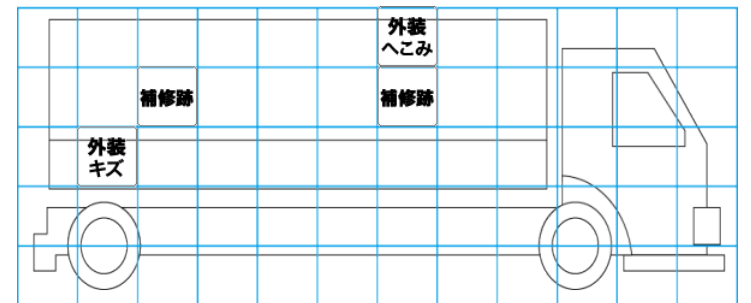
【外装】

【ボデー内】

| 外装<br>キズ | 外装<br>へこみ | うき | 曲がり | サビ | 補修跡 | 割れ | 庫内<br>キズ | 庫内<br>へこみ | 庫内<br>穴あき | 床<br>汚れ |
