| 車 両 情 報 | | | | | |
| いすゞ | 平成23年11月 | SKG-FRR90S2 | 冷凍バン | FRR90-7028400 | |

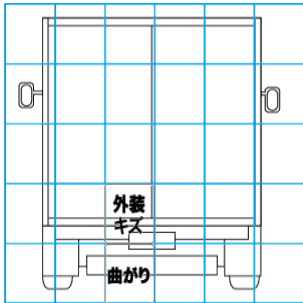
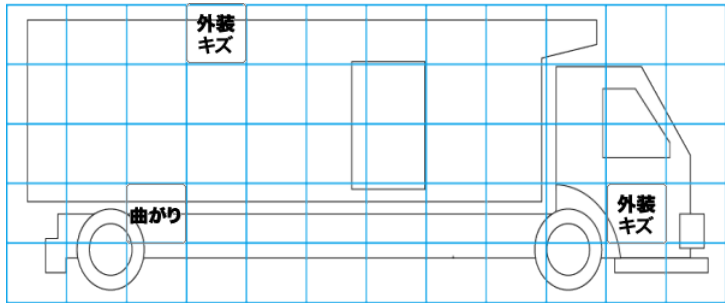
【ボデー内】

特記事項 エンジンキー1本、ボデーキー（横ドアのみ）2本 ※リアドア左内側一部割れあり。
