| 車 両 情 報 | | | | |
| 三菱ふそう | 平成20年5月 | BDG-FS54JZ | アルミウィング | FS54JZ-551071 |

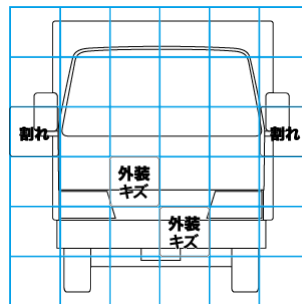
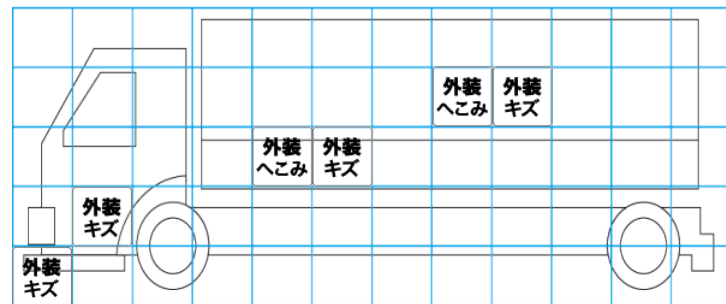
【外装】

特記事項 キャブ内汚れ、傷。インパネポケット欠品。キャブフロント当たりゴム減り。フロント左ステップステー曲り。導風板色剥げ有。
